15º Simpósio Brasileiro de Impermeabilização 2018
04 e 05 Junho 2018 – São Paulo – Brasil

Utilização da termografia infravermelha e escaneamento por radar para identificação de infiltrações e vazios em elementos nas construções

Kirke Andrew Wrubel Moreira
Concrete Engenharia e Consultoria

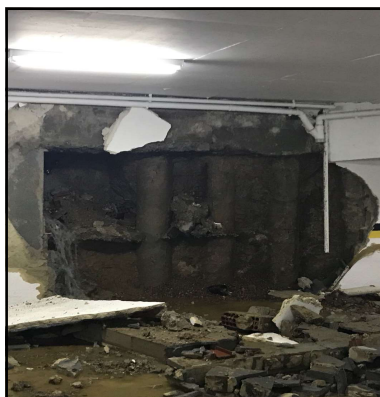
Porém nem
sempre
estamos
certos da
origem e
falha !
