**15º Simpósio Brasileiro de Impermeabilização 2018**  
04 e 05 Junho 2018 – São Paulo – Brasil

**Projeto de Impermeabilização:  
Análise da sua relevância e impactos na durabilidade da edificação**

**Julie Anne Braun**  
UNIFESP

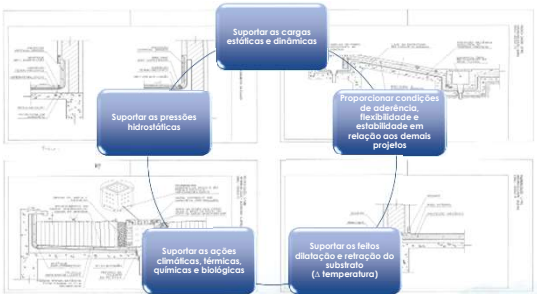
Fonte: ABNT NBR 9575/2010, Características específicas Item 6.3, Pág.12 e 13

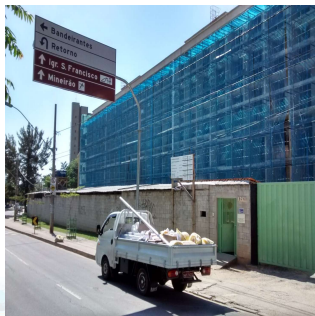
**Obra:** Moradia Estudantil Ouro Preto III, FUMP/UFMG.  
**Localização:** Av. Fleming nº 926, Ouro Preto, BH/MG.

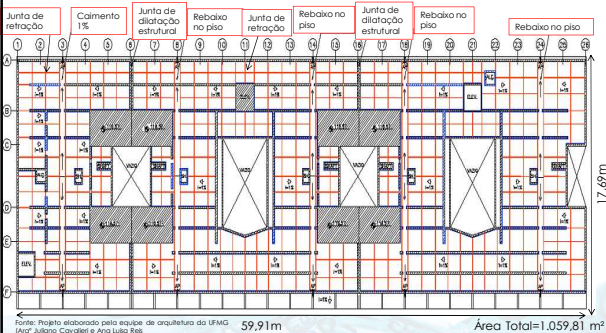
59,91m

Área Total=1.059,81 m<sup>2</sup>

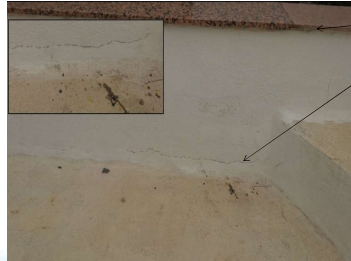
Rufo em granito sem sistema de pingadeira

Abertura no encontro da alaribanda com a laje

- ✓ Surgimento de fissura;
- ✓ Região onde foi executada meia cana (não perfeitamente abaulada) de argamassa de cimento e areia;
